ASUNTO: 02.928.988 - IM OC OCI Informe acompañamiento visita plantas descentralizadas

PARA : PRESIDENCIA DE LA INDUSTRIA MILITAR

DE : CARLOS JULIO TAMIN VALENCIA
OFICINA DE CONTROL INTERNO

Realizar auditoria a los procesos administrativos y operaciones de las plantas descentralizadas de La Jagua, La Loma, El Hatillo y La Caypa a cargo de la Fábrica de Explosivos Antonio Ricaurte (FEXAR). Asimismo, realizar la verificación física, operativa (*hoja de vida y bitácora de operación*), custodia, administrativa y estado contractual de los nueve equipos (09) UMB (*MMU – Unidades de Manufactura Móvil*) en uso de terceros.

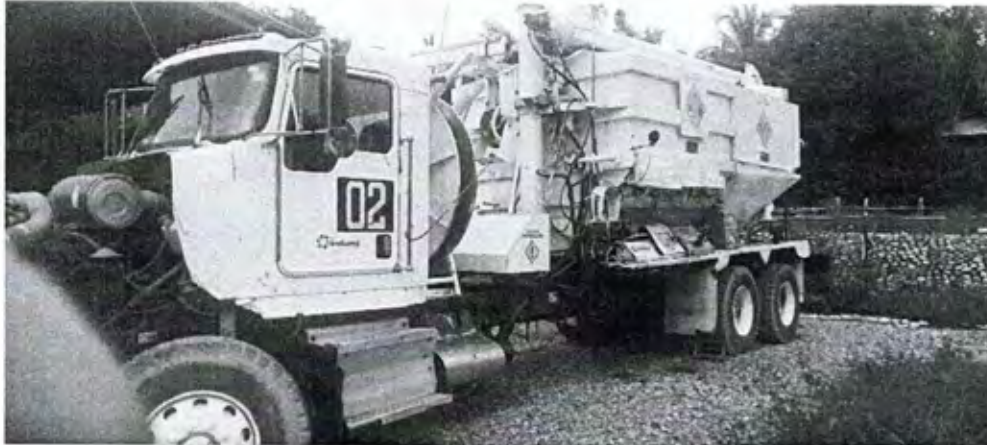
Esta es la parte estructural recorrido visual UMB # 2 planta la jagua

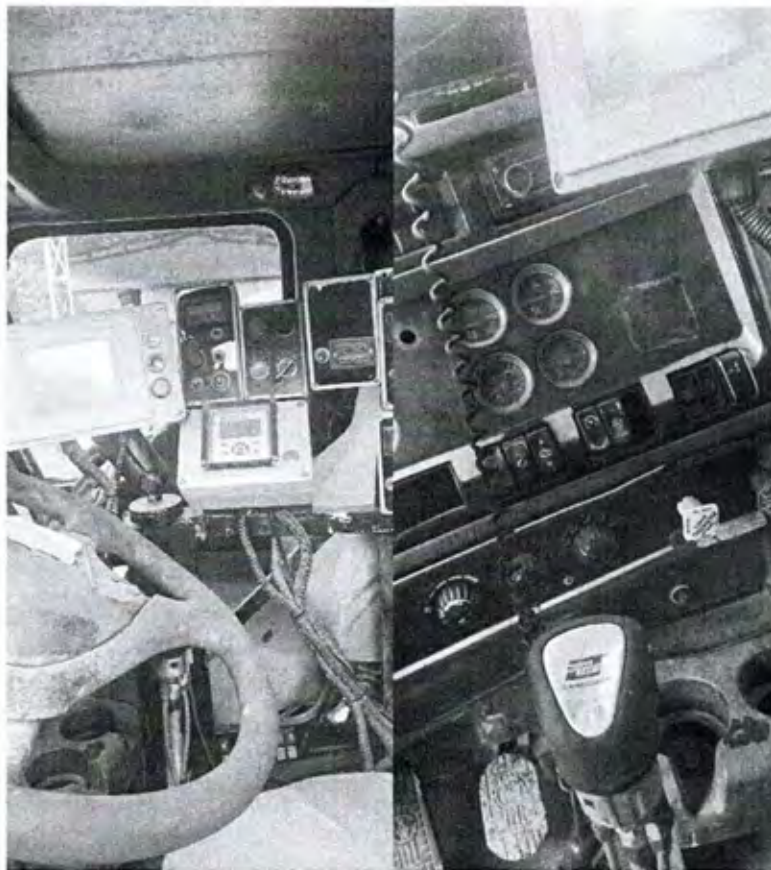
Como observamos la cabina tiene muestras de deterioro falta mantenimiento general identificar cableado en mal estado y remplazar también identificar accesorios malos y si hacen falta anexar; se debe primero prender para analizar que todos los testigos y pulsadores esto con el fin de determinar si se encuentran en buen estado y que funcionen.

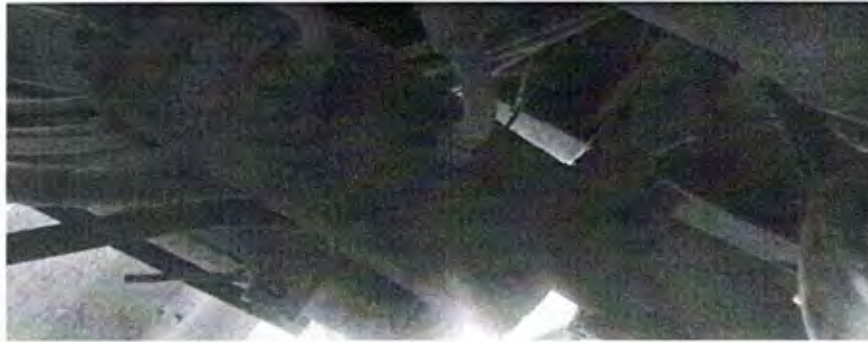
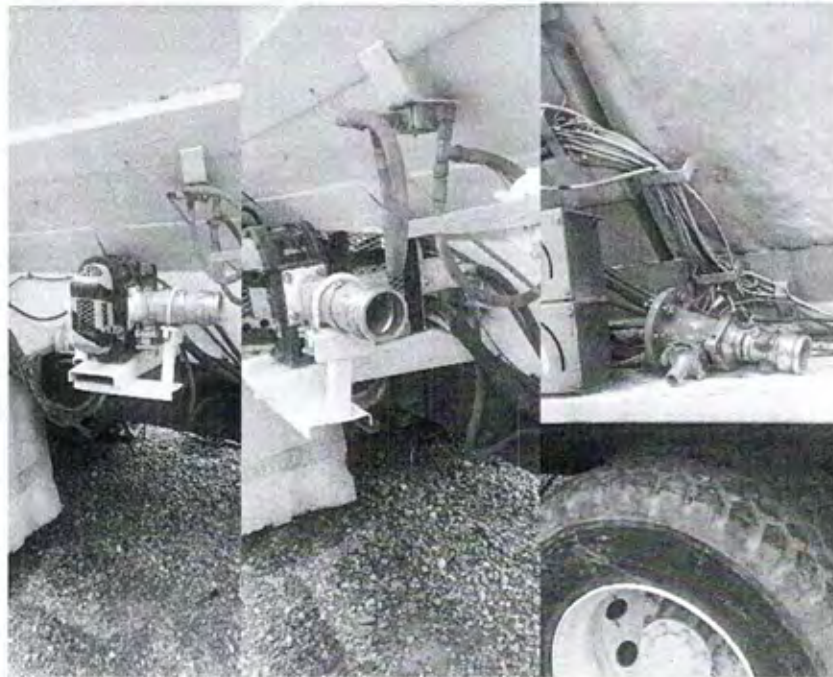
Se observan diferentes componentes desconectados como bomba PTO y sistema q hace parte del laboratorio o fabrica y el resto de componentes se encuentran guardados en container.

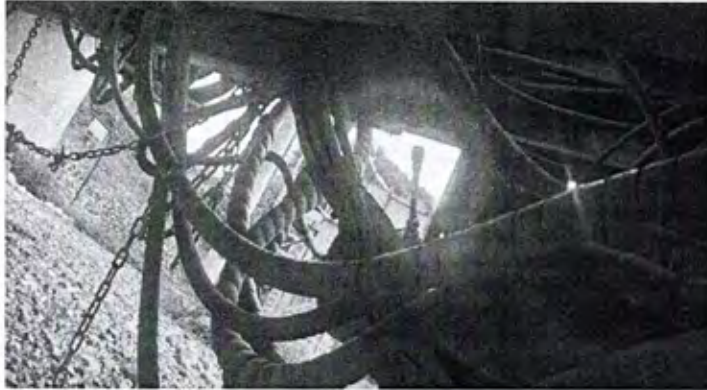
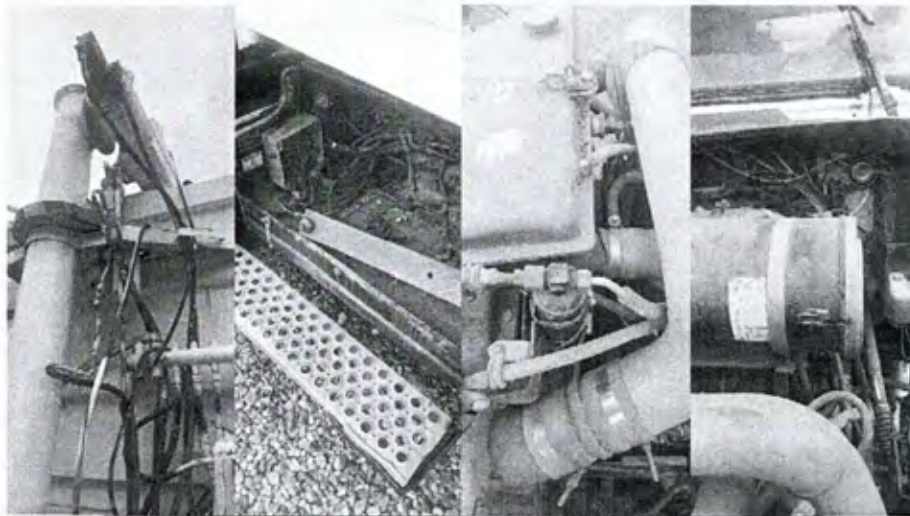
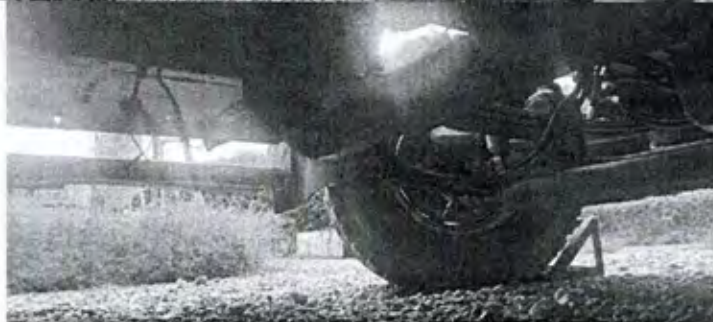
Como podemos apreciar se observa desorden en cableado y mangueras además de eso carece de baterías para poder encender el equipo.

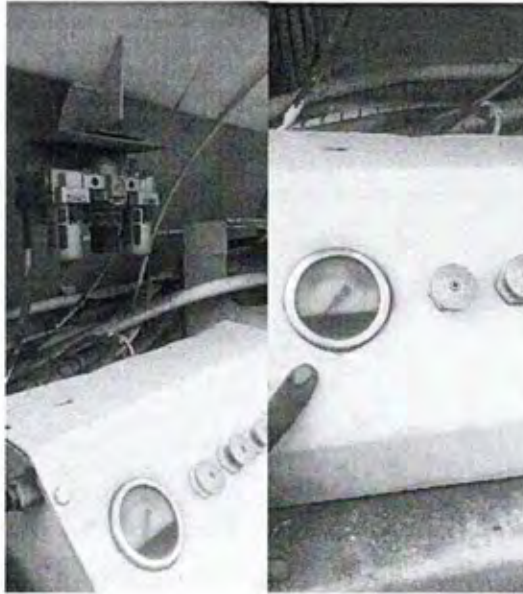
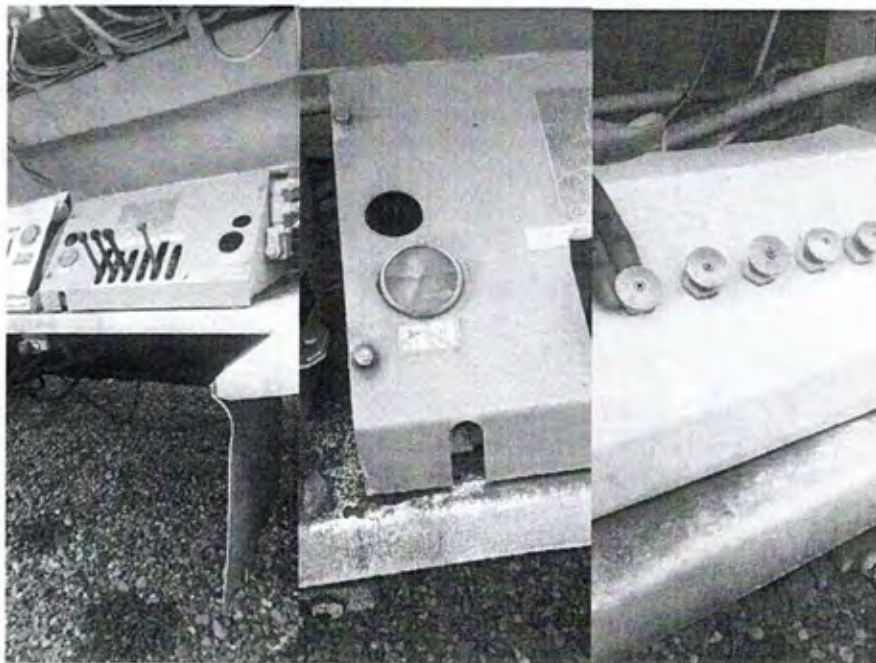
Se observa deterioro en sistema de control hidráulico y neumático pues se analiza manómetros malos, válvulas pegadas, filtro separador se nota el deterioro.

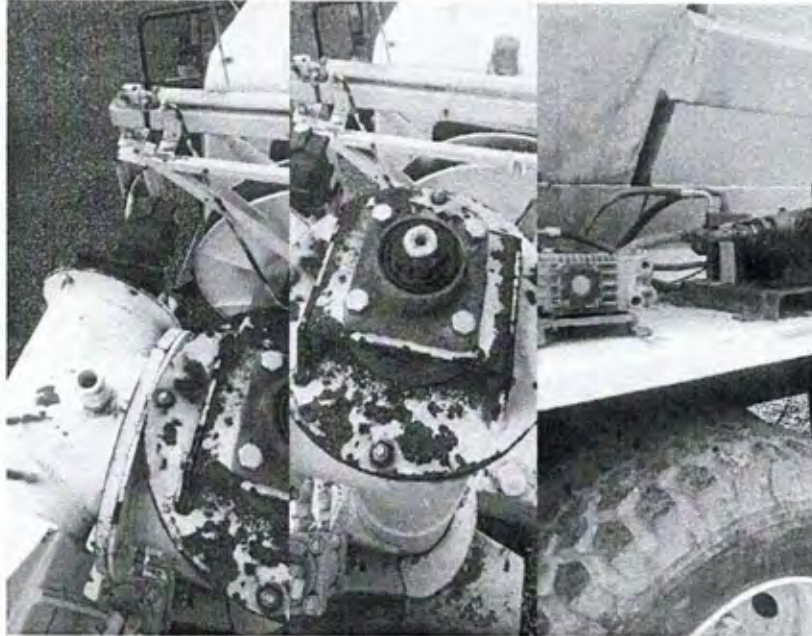
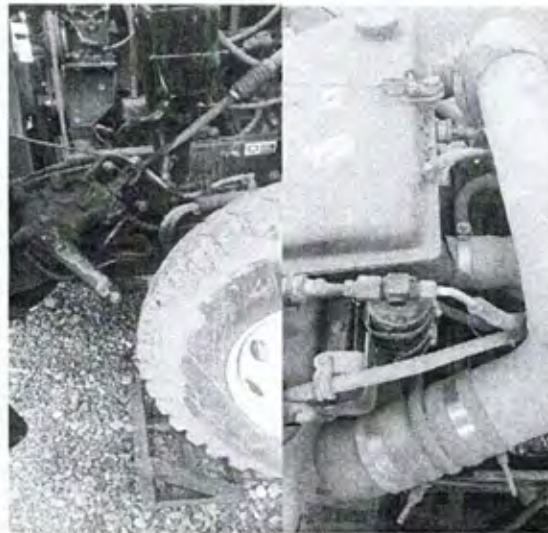
Se aprecia el deterioro de las piezas pues presentan fugas están se encuentran pegadas las bombas por tanto tiempo sin uso además rodamientos deteriorados.

Se puede observar que el UMB # 2 lleva mucho tiempo sin encender lo cual conlleva a que los accesorios como bombas, mangueras, cableado, entre otros estén sulfatados y pegados, se debe hacer cambio de todo el cableado de fábrica y recuperar lo que más se pueda del sistema motriz se debe hacer limpieza de todos los sistemas hidráulicos, diésel y también hacer mantenimiento de dichos sistemas incluyendo sistema eléctrico, funcionamiento de dicho sistema, además el mantenimiento de los componentes como las bombas y motores hidráulicos, se debe hacer cambio de kit de sellos y limpieza cambio de llantas y puesta en funcionamiento.

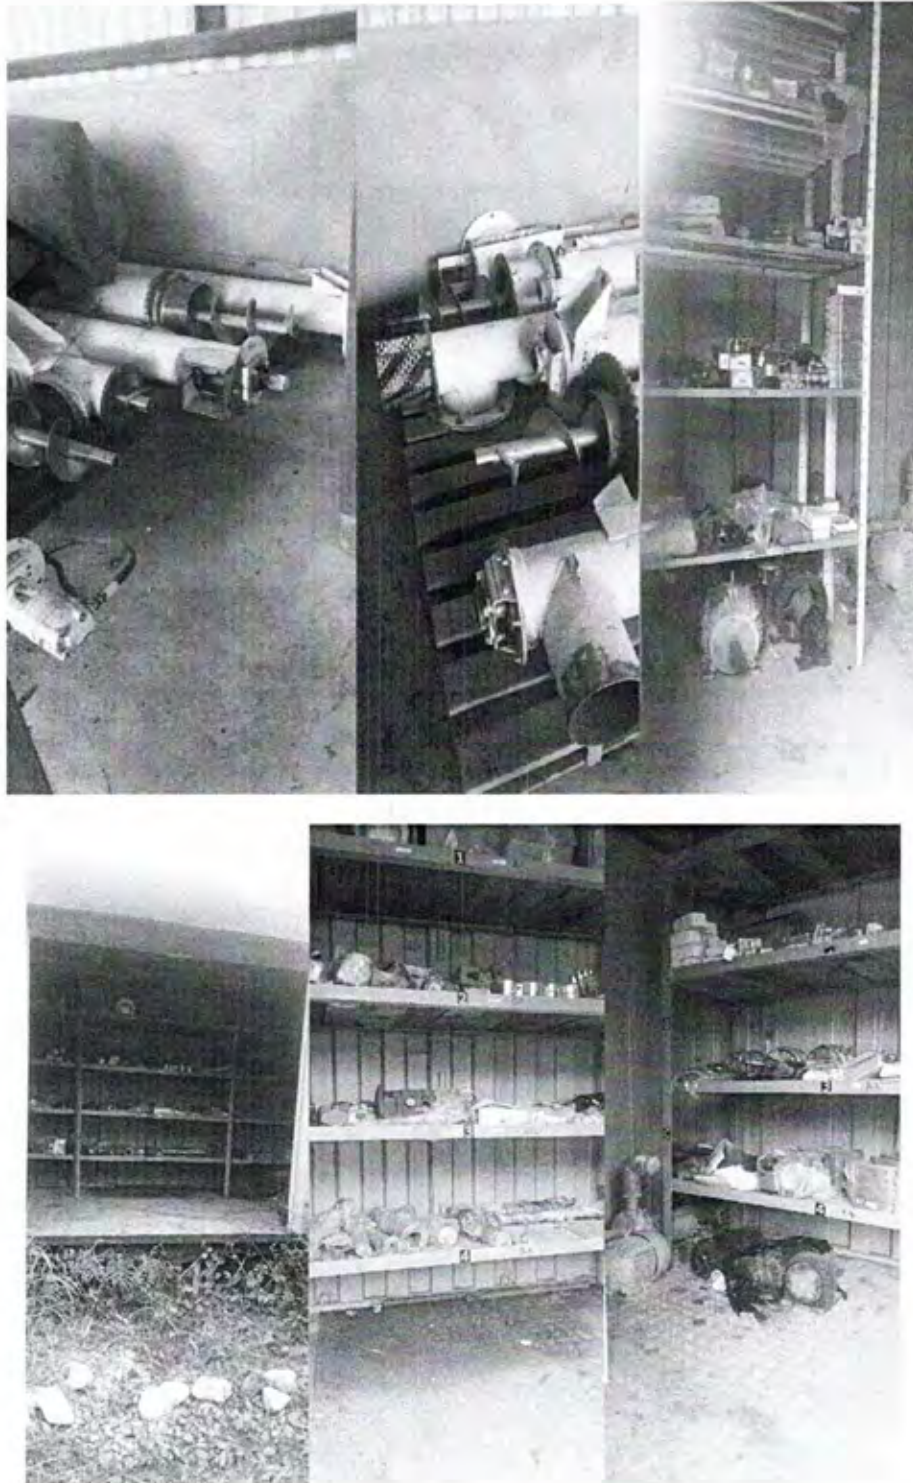
Este camión cuenta con diferentes piezas "repuestos" almacenados que eventualmente servirían para realizar un alistamiento se pueden observar, bombas, y accesorios, filtración.

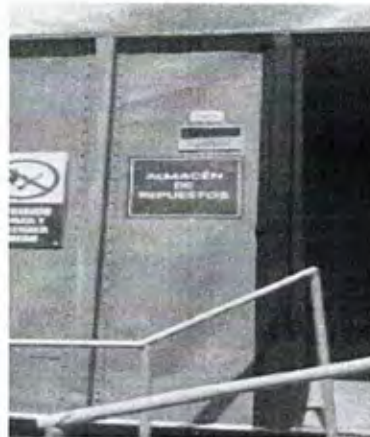
- Al realizar la identificación de este contenedor se puede observar que la demarcación no corresponde al número del contenedor, este aparece identificado con el número de registro #1 activo INDUMIL.

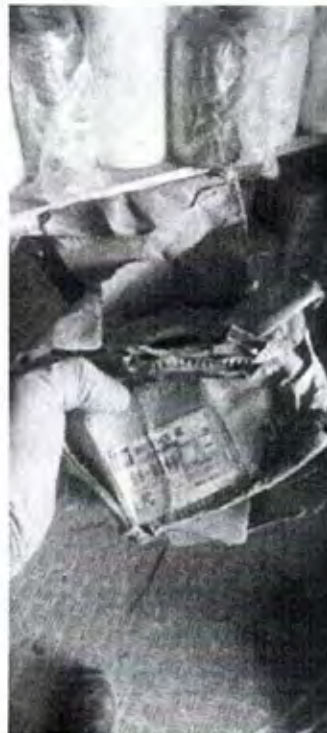
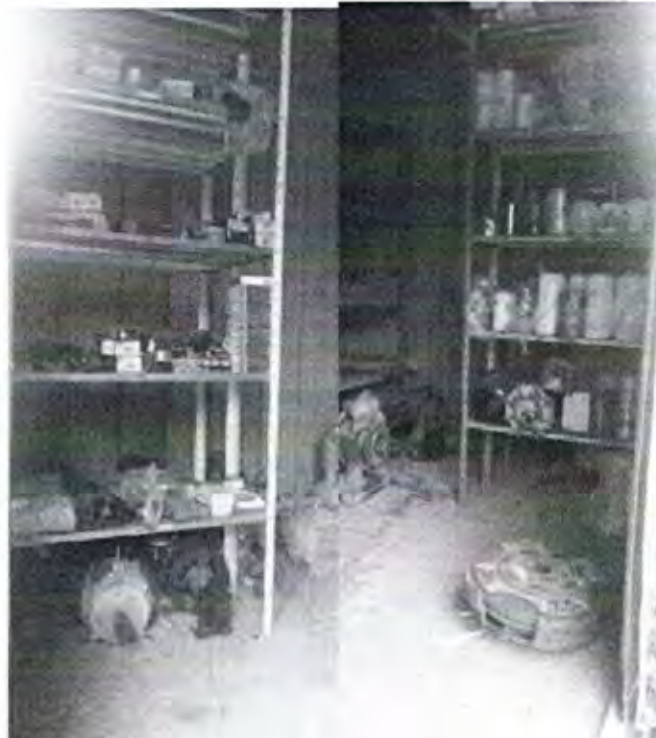
- Al realizar el ingreso a este contenedor se puede observar que se encuentran depositados repuestos de las plantas móviles, en estanterías demarcadas por letras y números que facilitan su ubicación.

- Como observación se puede evidenciar repuestos nuevos, con empaquetaduras deterioradas y dañadas encontrando un lugar poco acto para la custodia y conservación de estos elementos, condiciones ambientales, y la exposición a animales que causan daño a su empaquetadura.
- La ubicación de algunos elementos no corresponde a las estanterías señaladas en el informe entregado.
- Se observa una exposición riesgosa ante eventuales incursiones de ladrones que podrían robar estos elementos aprovechando la ubicación y factores climáticos que aprovecharían para hurtar estos repuestos.
- Se observa el inminente riesgo de inundaciones a estos contenedores por los riachuelos circunvecinos que en caso de producirse llevarían a que la humedad y el fango causarían deterioro a estos elementos que en la gran mayoría son nuevos.

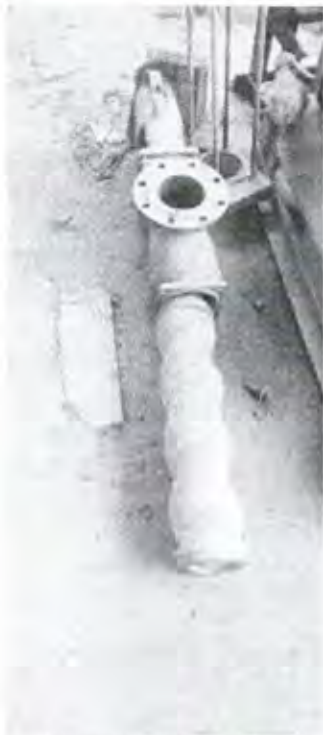
Imagen Bomba Bowie

- Se logra observa un mal estado de conservación. "Ha sido expuesta a inundaciones, está cubierta de barro por su proximidad a riachuelos circunvecinos que en caso de producirse llevarían a que la humedad y el fango causarían deterioro a esta pieza.

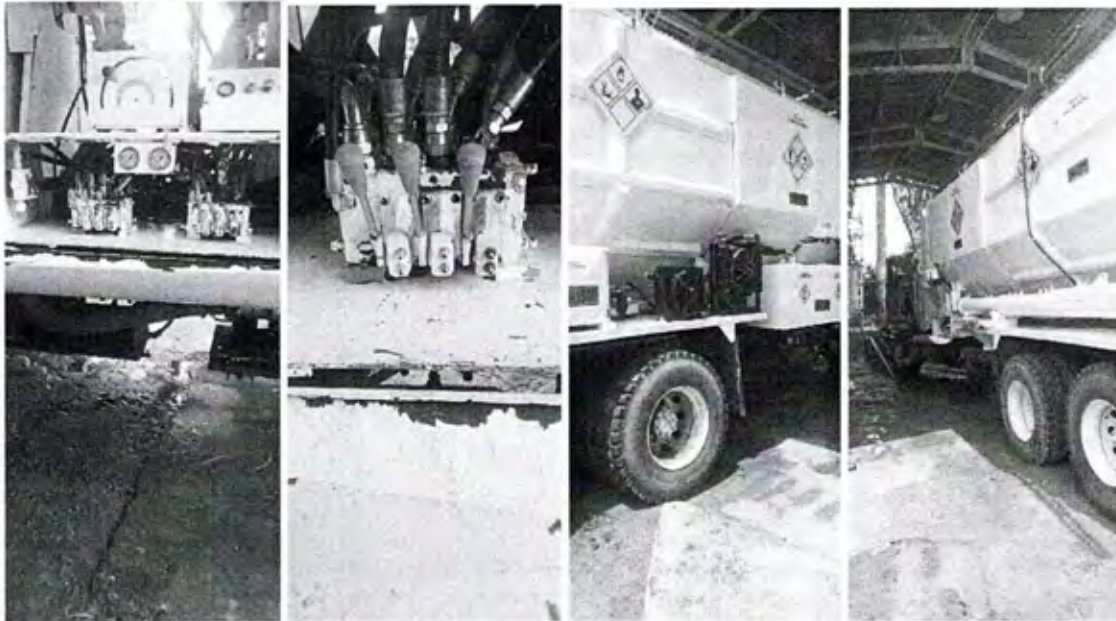
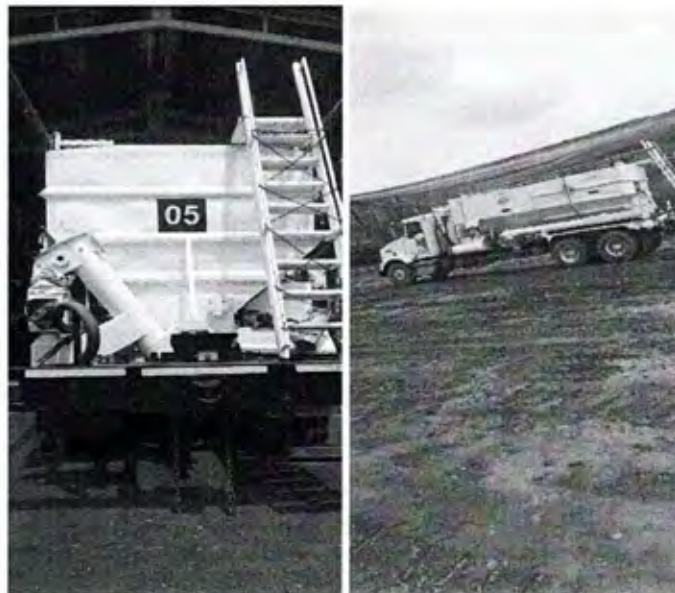
Como se dijo anteriormente antes este camión está en garantía encontrándose en buenas condiciones, pero se observa una fuga hidráulica en bloque de mandos hidráulicos.

Esta visita puede dar como resultado según inspección realizada que se debe cumplir con un plan de mantenimiento de los sistemas de motor de 300 horas y los demás sistemas a las 1000 horas este proceso brindaría más seguridad el equipo teniendo en cuenta el horómetro del motor diésel también con respecto al operador que debe reportar cualquier anomalía que deba ser de

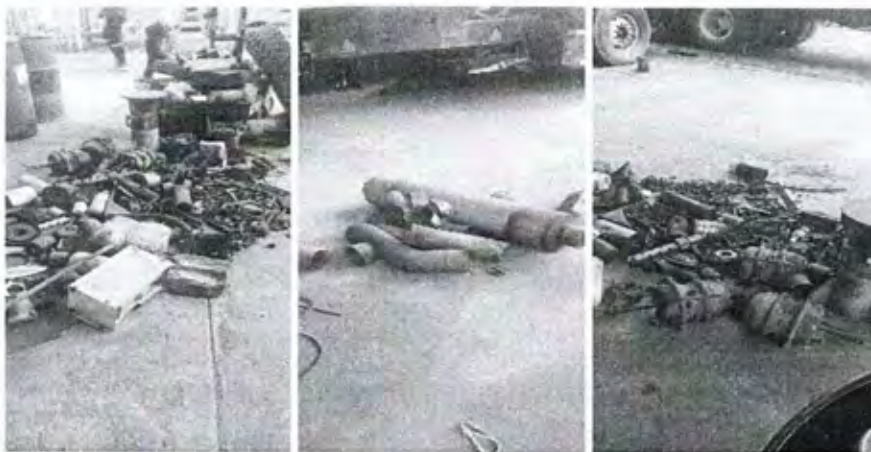
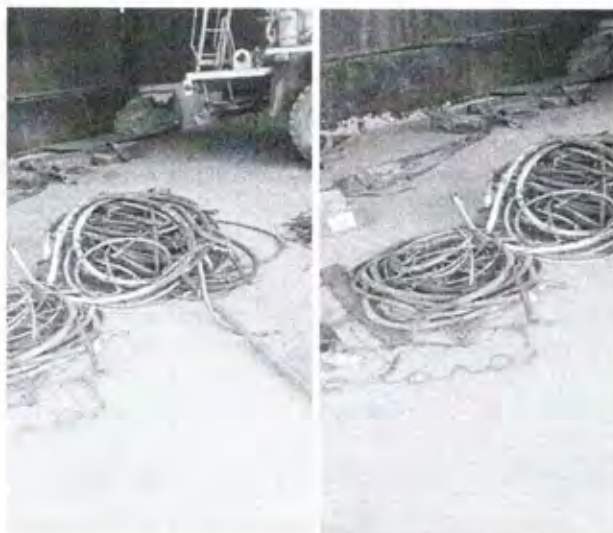
Se logra apreciar los accesorios que se retiraron del UMB # 5 por el alistamiento realizado por la compañía Orica actual tenedora de este equipo, se manifiesta que este mantenimiento cuenta con garantía.

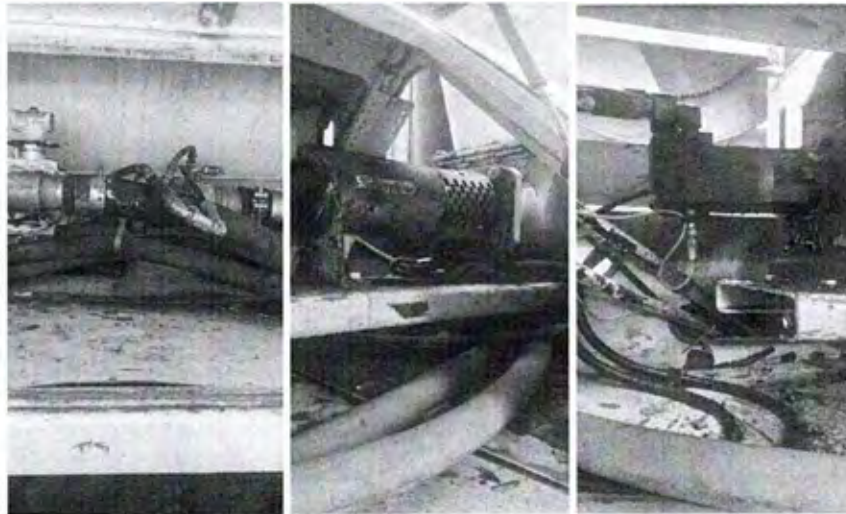
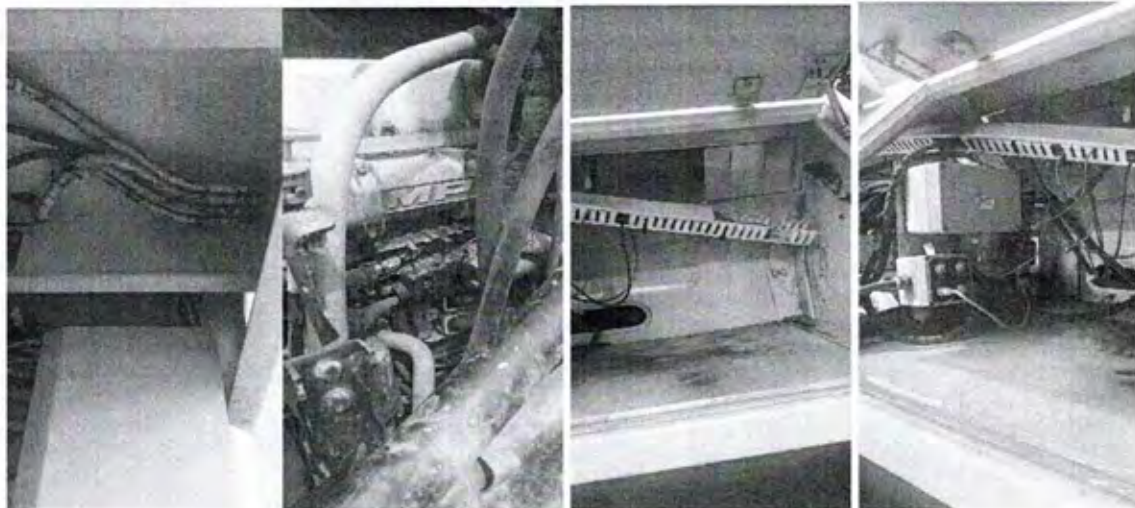
Se logra apreciar mangueras y cableado en mal estado la electroválvula se encuentra desconectada.

Recomendaciones: cumplir con el plan de mantenimiento de acuerdo a horómetros que sea de motor 300 horas cambio de aceite y filtración y las 1000 horas los demás sistemas como el sistema hidráulico, de transmisión, sistema eléctrico y capacitar al operador para un buen preoperacional ya que ahí es donde se pueden evidenciar o prevenir las fallas del equipo. Por otra parte, con respecto al bloque de válvulas q genera siempre la fuga se debe cambiar

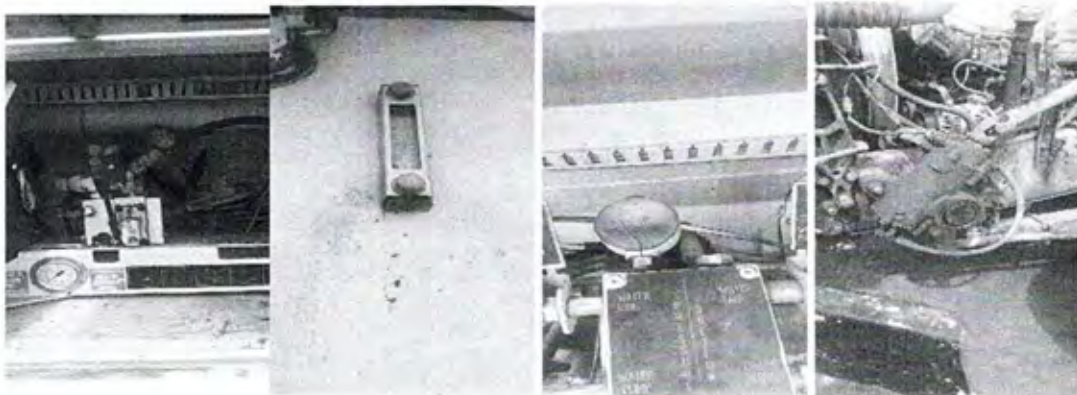
Se observan fugas hidráulicas y manómetros en mal estado también se observa, la válvula PTO igual al camión # 5, manifiestan los funcionarios de Orica que esta no se consigue en el país teniendo en cuenta esto es anulada pero presenta una fuga que es constante.

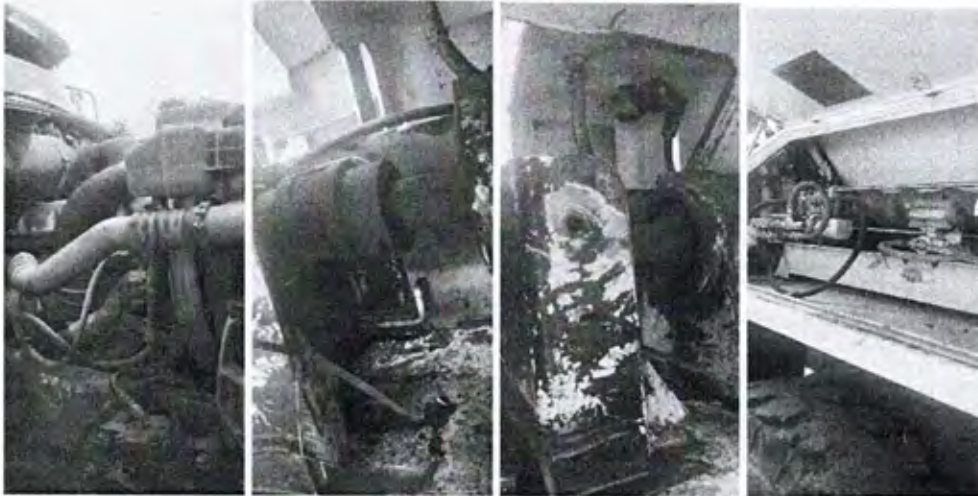
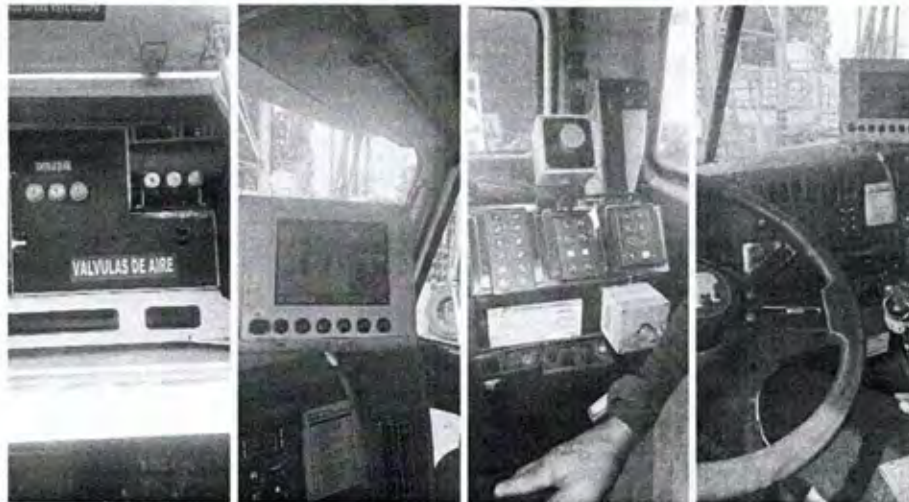
La cabina se observa falta de mantenimiento esto con el fin de mantener el equipo en mejores circunstancias de conservación.

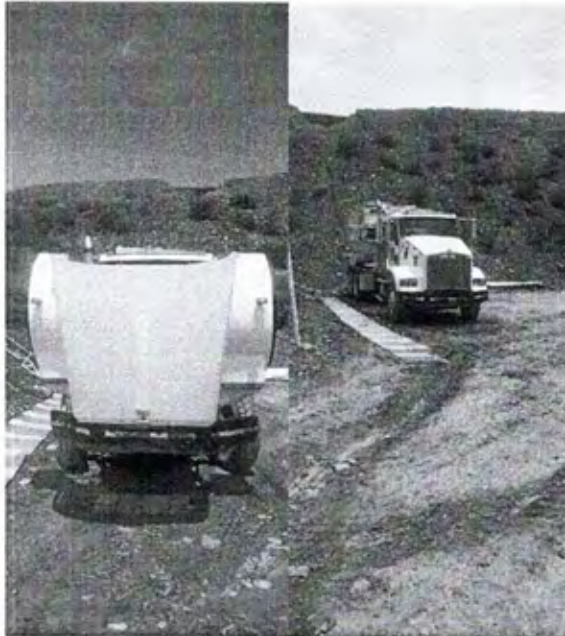
Evidencia fotográfica UMB # 1. MINA CAYPA.

OBSERVACIONES UMB No. 1. Se realiza inspección física de este equipo, evidenciando que se encontraba en condiciones de desaseo. Una vez realizada la revisión electro hidráulica se observan las siguientes novedades, así:

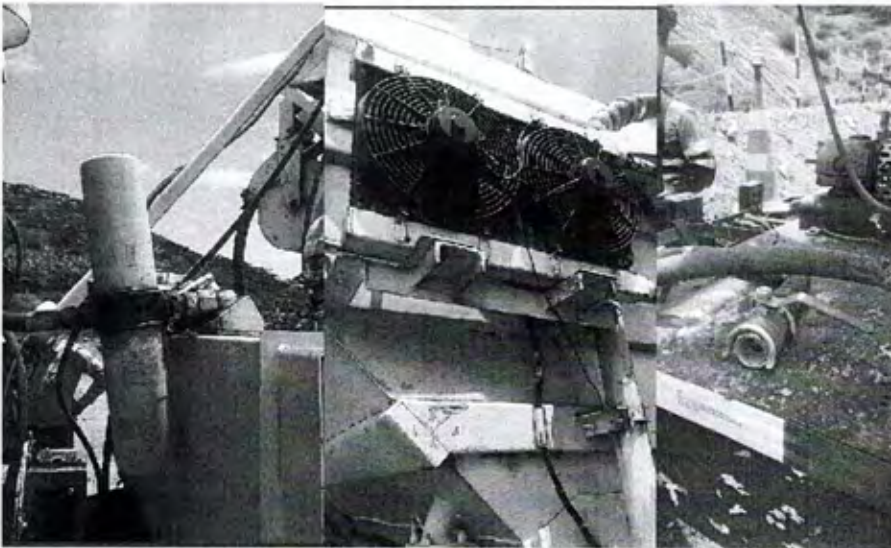
SITEMA ELECTRICO UMB # 1. MINA CAYPA.

1. Desgaste de empaque en las juntas de dirección.
2. Sistema eléctrico no tiene coraza de recubrimiento para protección de cableado en alternador, arranque y fusilera.
3. Fuga en la botella izquierda de dirección.
4. Master "sistema de seguridad eléctrico" (corta corriente) se encuentra dañado y se requiere cambio.
- 5.

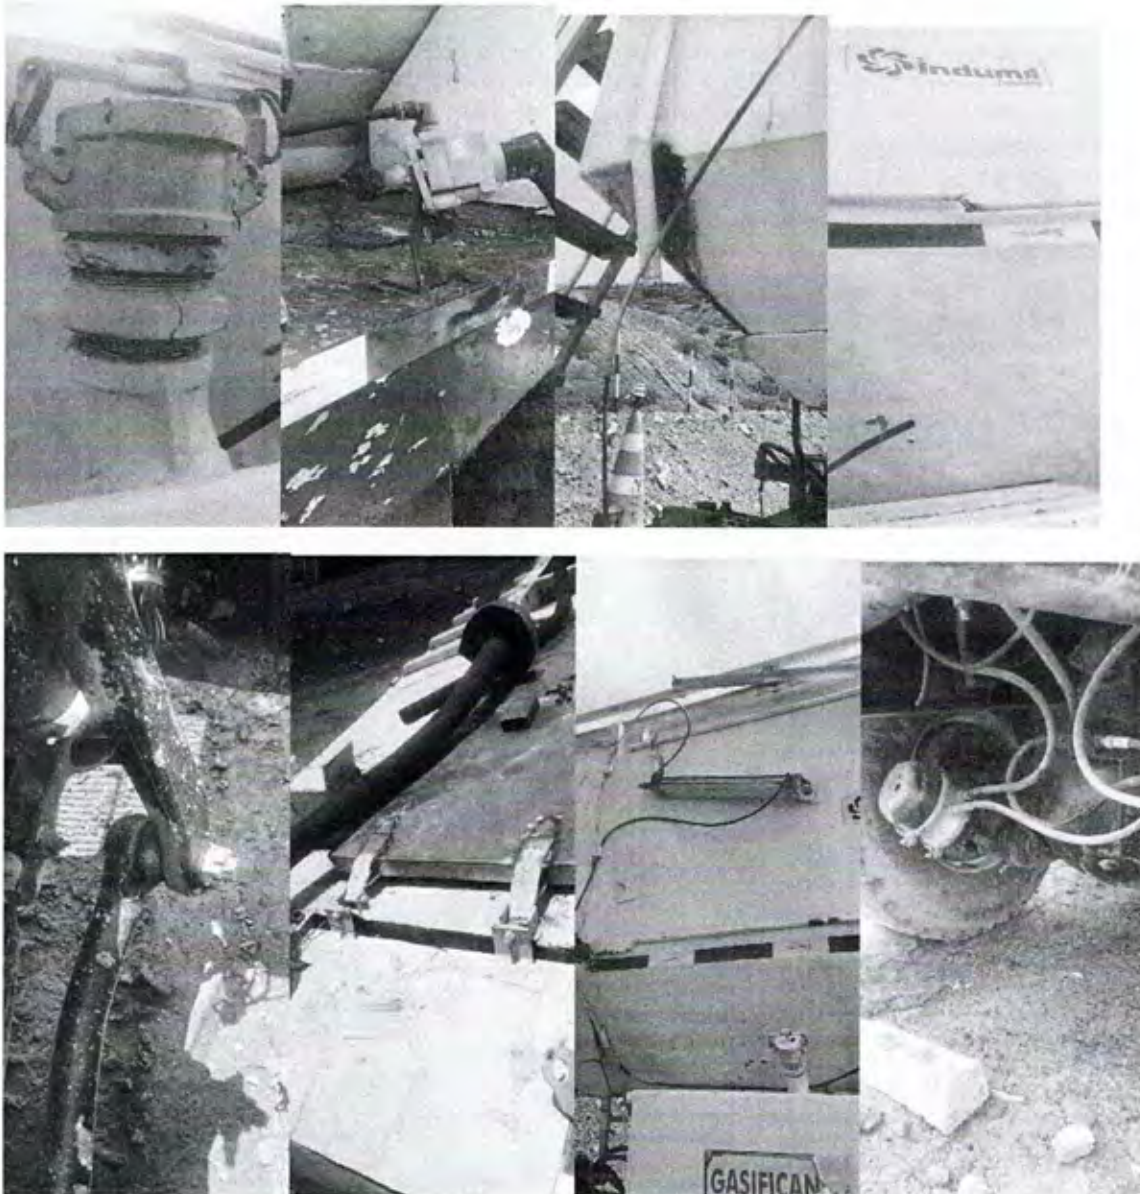
1. Fuga hidráulica en el bloque de control de fabricación.
2. Fuga en manómetro del banco hidráulico (*se debe cambiar manómetro y manguera*)
3. Mantenimiento bomba BOWIE (fugas por empaquetadura) "*indican que sale más económico comprar una nueva*"
4. Luces perimetrales en mal estado y requieren cambio.
5. Falla en el sensor del nivel de la cuba, generando derrame de emulsión, causando la contaminación de la bomba BSP la cual genera afectación en los componentes estructurales debido a la oxidación del material.

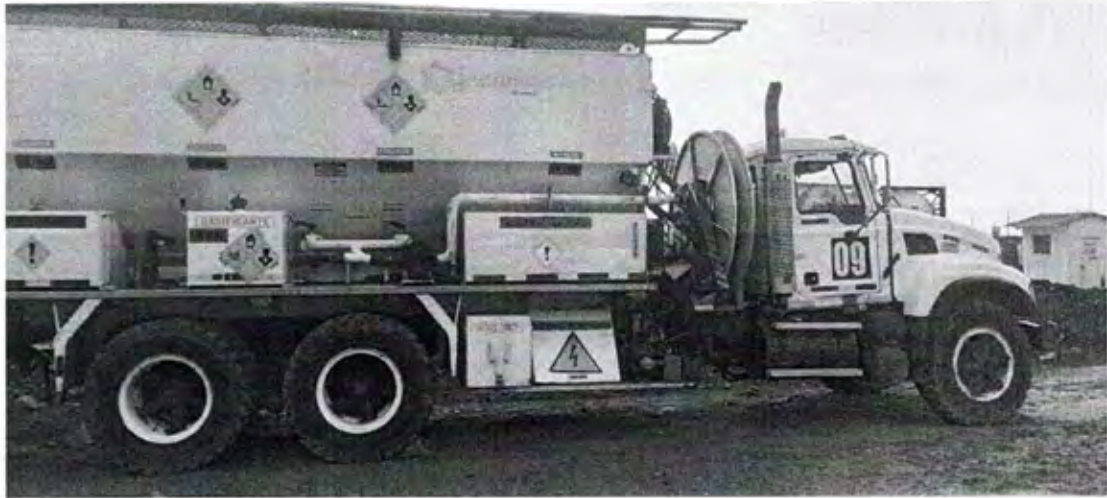
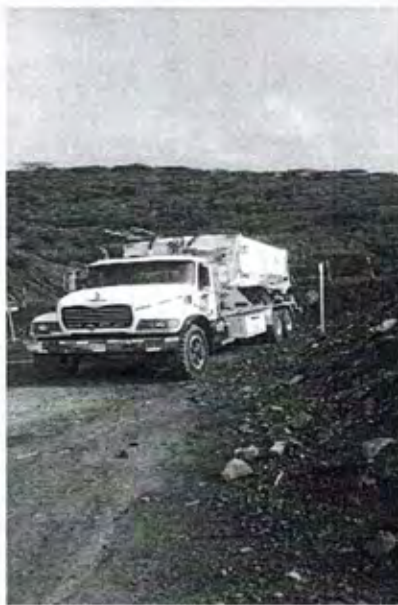
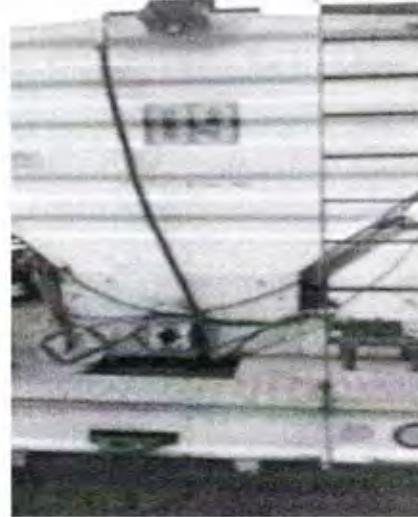
OBSERVACIONES UMB No. 9. Se realiza inspección física de este equipo observando que se cambiaron algunos racores de acero al carbono por acero inoxidable, con el fin de evitar la oxidación y conservar su cuidado, así como el cambio preventivo de mangueras. Una vez realizada la revisión electro hidráulica se observan las siguientes novedades, así:

1. Cámara de reversa deshabilitada
2. La parte eléctrica trasera del vehículo no tiene la coraza de protección (30 CMS aproximadamente)
3. Se presenta deficiencia en el sistema de encendido del sistema motriz (arrancó el motor en pruebas, se acciono paro de seguridad y no volvió a encender)
4. Luz de cabina superior izquierda dañada
5. Falta mantenimiento programado de motor Diésel

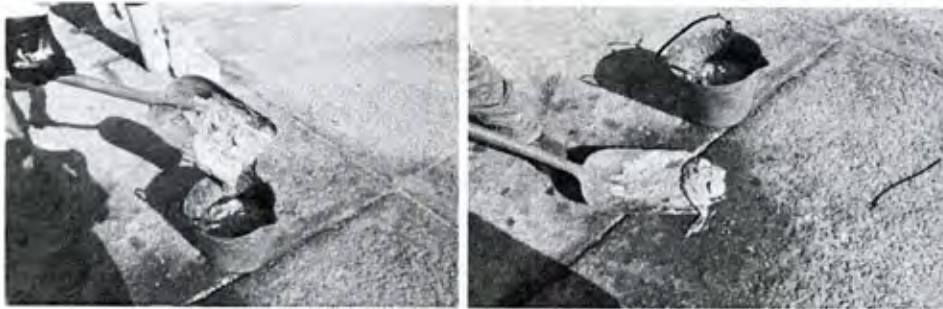
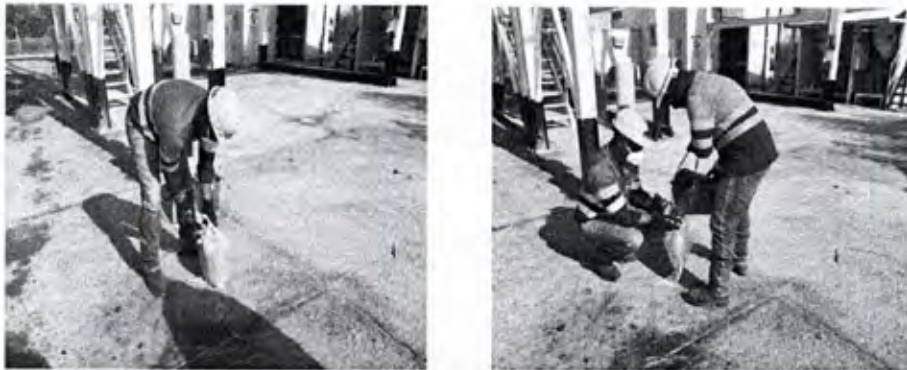
- 6- Se realizó inspección a los residuos de emulsión "sobrante del proceso de cargue de camiones" EVIDENCIANDO, que se realiza el proceso de recolección en bolsas de alta densidad para su disposición final en la misma voladura.

Se observa que no se adelanta control de la cantidad de estos residuos, se desconoce cantidad de estos residuos generados. Se solicita que se realice un plan de seguimiento mediante una tabla Excel por parte del operador responsable de estos procesos esto con el fin llevar un registro de este material.
