ASUNTO: 02.928.988 - IM OC OCI Informe acompañamiento visita plantas descentralizadas

PARA : PRESIDENCIA DE LA INDUSTRIA MILITAR

DE : CARLOS JULIO TAMIN VALENCIA
OFICINA DE CONTROL INTERNO

Realizar auditoria a los procesos administrativos y operaciones de las plantas descentralizadas de La Jagua, La Loma, El Hatillo y La Caypa a cargo de la Fábrica de Explosivos Antonio Ricaurte (FEXAR). Asimismo, realizar la verificación física, operativa (*hoja de vida y bitácora de operación*), custodia, administrativa y estado contractual de los nueve equipos (09) UMB (*MMU – Unidades de Manufactura Móvil*) en uso de terceros.

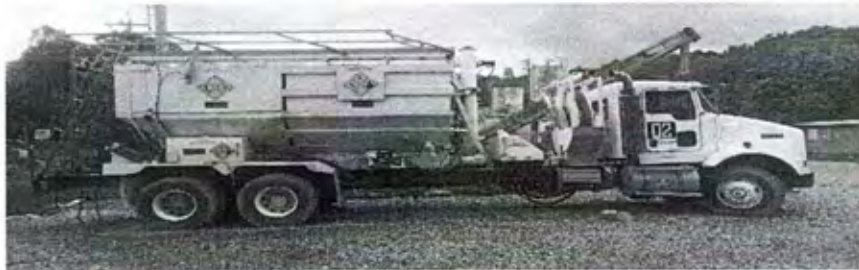
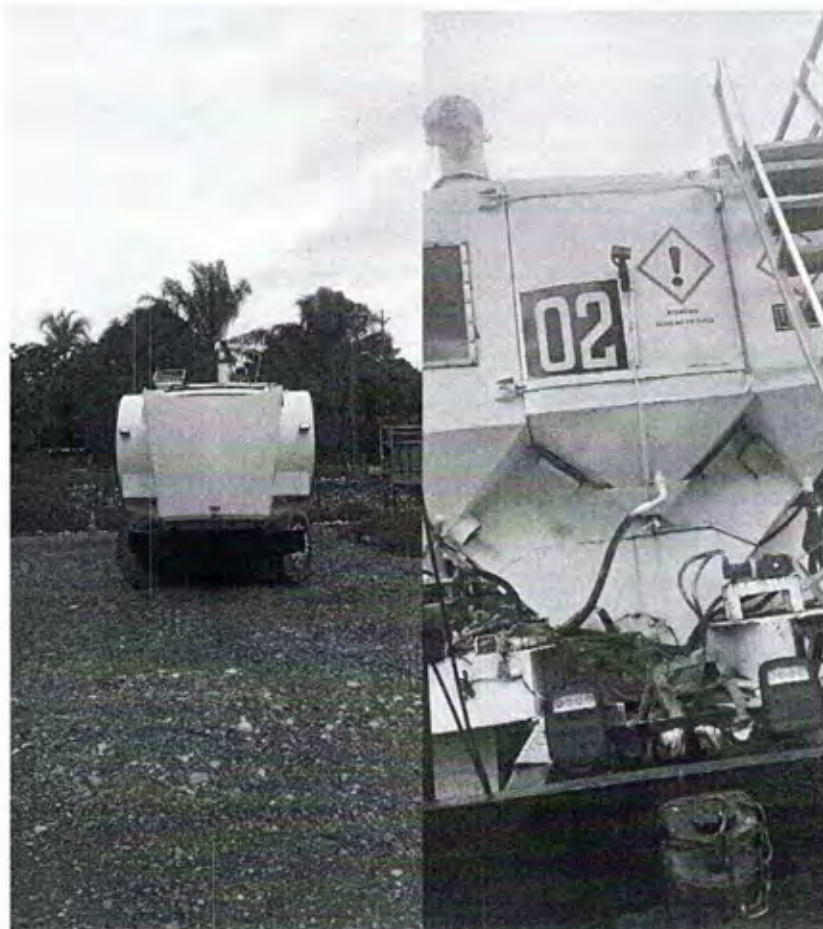
Registro fotográfico auditoria camión UMB número 2

Esta es la parte estructural recorrido visual UMB # 2 planta la jagua

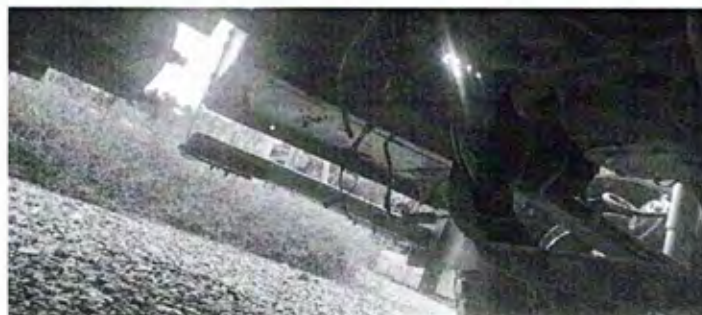
Como podemos apreciar se observa desorden en cableado y mangueras además de eso carece de baterías para poder encender el equipo.

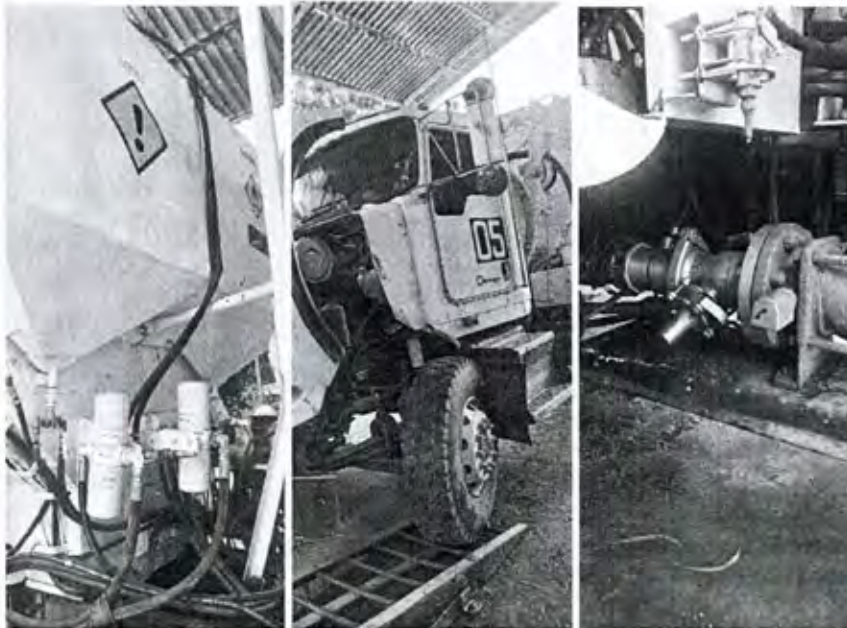
Como se dijo anteriormente antes este camión está en garantía encontrándose en buenas condiciones, pero se observa una fuga hidráulica en bloque de mandos hidráulicos.

conocimiento de INDUMIL y registrada en la hoja de vida de la UMB # 5 esto con el fin de que se tenga el formato pre operacional para identificar fugas y posibles anomalías antes de iniciar la labor con respecto al bloque de válvulas presenta falla de fugas constantes se recomienda hacer un cambio por un bloque más moderno pues el que tiene esta obsoleto y según información brindada no se consigue kit de repuestos.

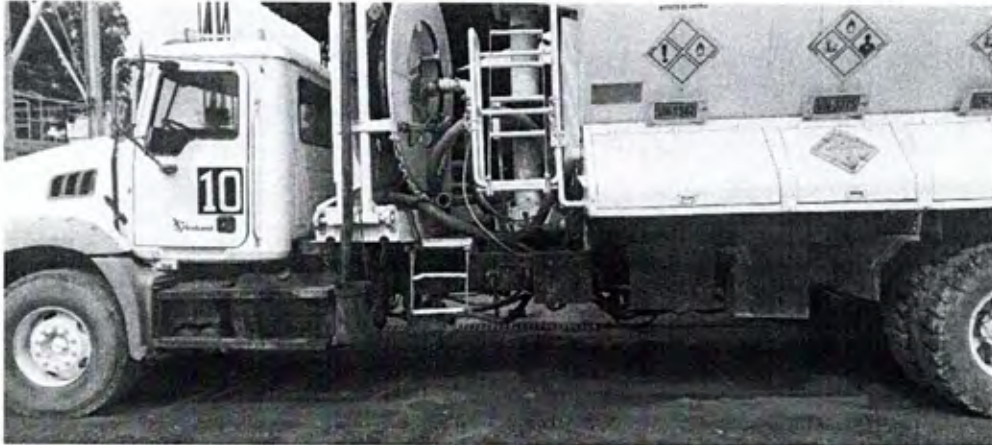
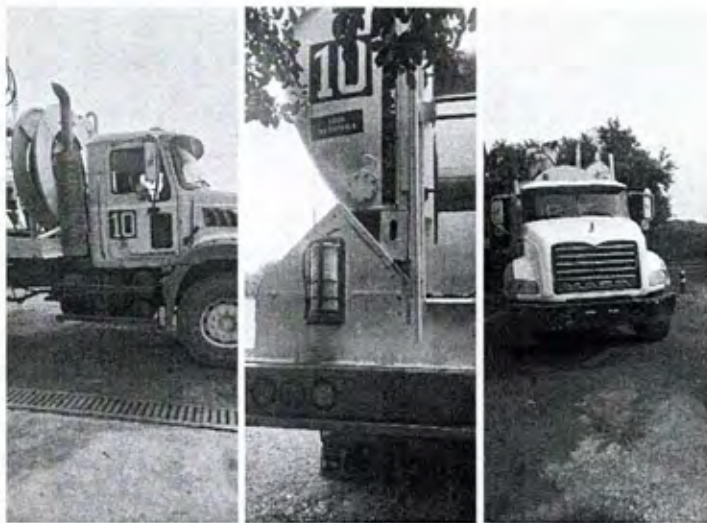
Registro fotográfico de auditoria UMB # 10

Nota: este equipo se encuentra en calidad de apoyo, su fin según lo manifestado por el funcionario de Orica Ing Arias a cargo de las actividades operacionales al UMB # 5, es brindar apoyo en el proceso de que eventualmente falle, según lo manifestado y observado se le brinda poco uso.

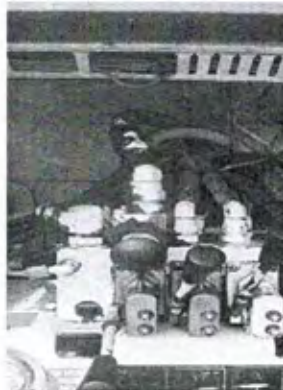
A nivel de la parte estructural según verificación visual

Se logra apreciar mangueras y cableado en mal estado la electroválvula se encuentra desconectada.

Recomendaciones: cumplir con el plan de mantenimiento de acuerdo a horómetros que sea de motor 300 horas cambio de aceite y filtración y las 1000 horas los demás sistemas como el sistema hidráulico, de transmisión, sistema eléctrico y capacitar al operador para un buen preoperacional ya que ahí es donde se pueden evidenciar o prevenir las fallas del equipo. Por otra parte, con respecto al bloque de válvulas q genera siempre la fuga se debe cambiar

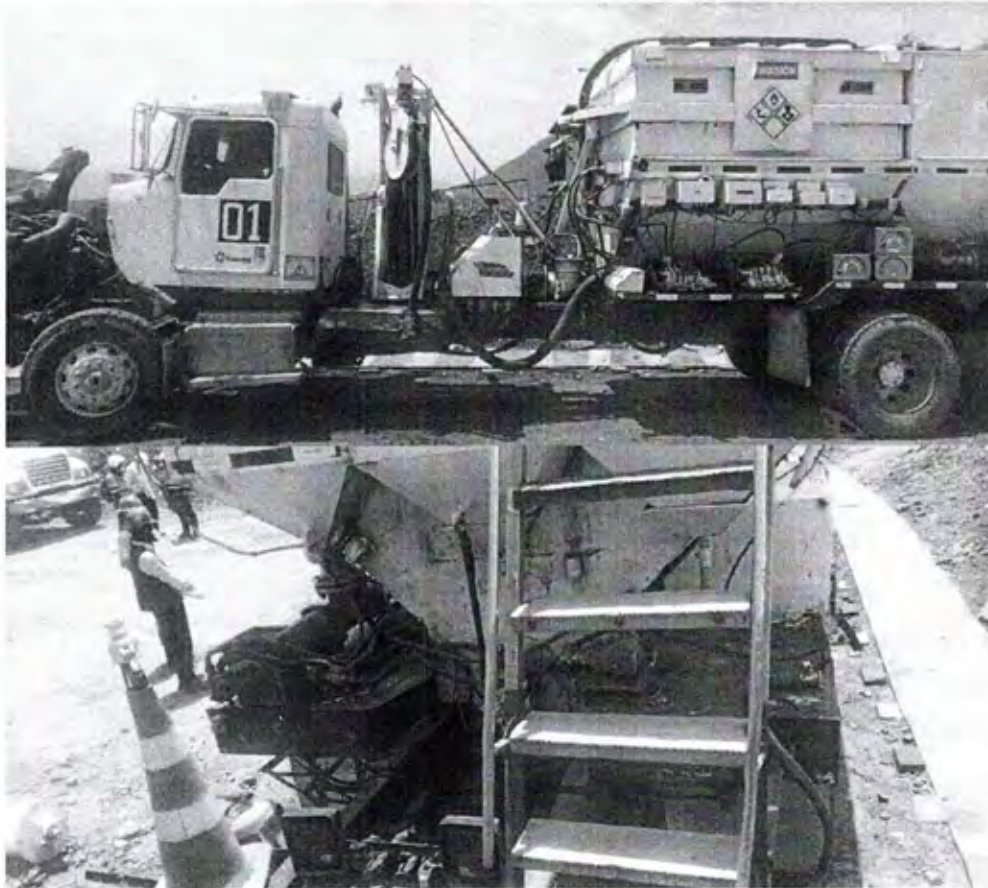
Evidencia fotográfica UMB # 1. MINA CAYPA.

OBSERVACIONES UMB No. 1. Se realiza inspección física de este equipo, evidenciando que se encontraba en condiciones de desaseo. Una vez realizada la revisión electro hidráulica se observan las siguientes novedades, así:

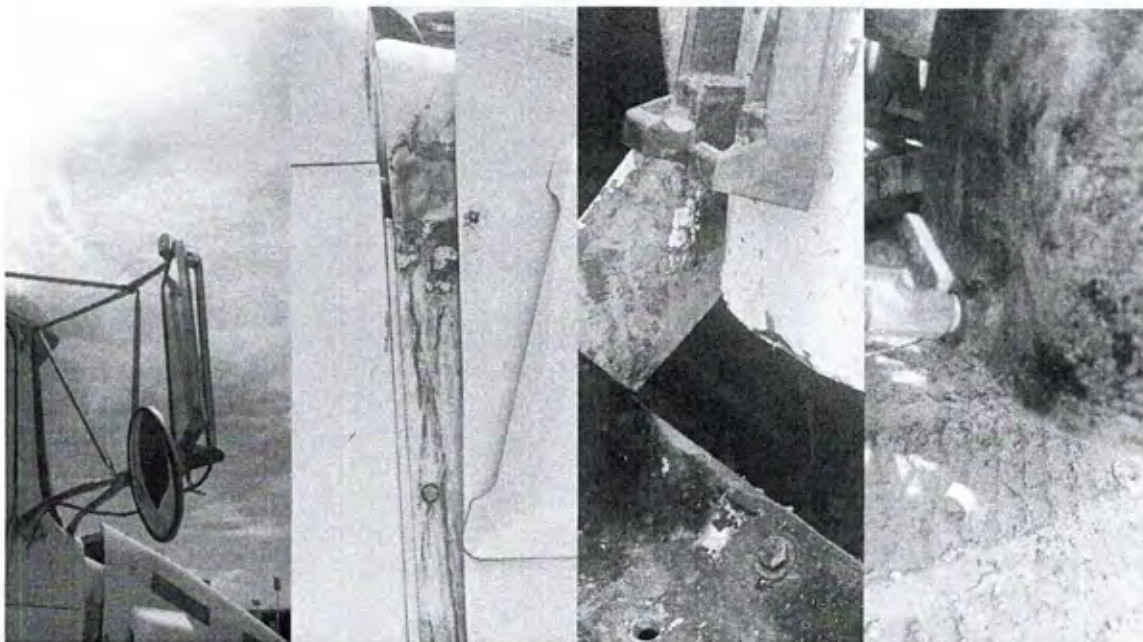
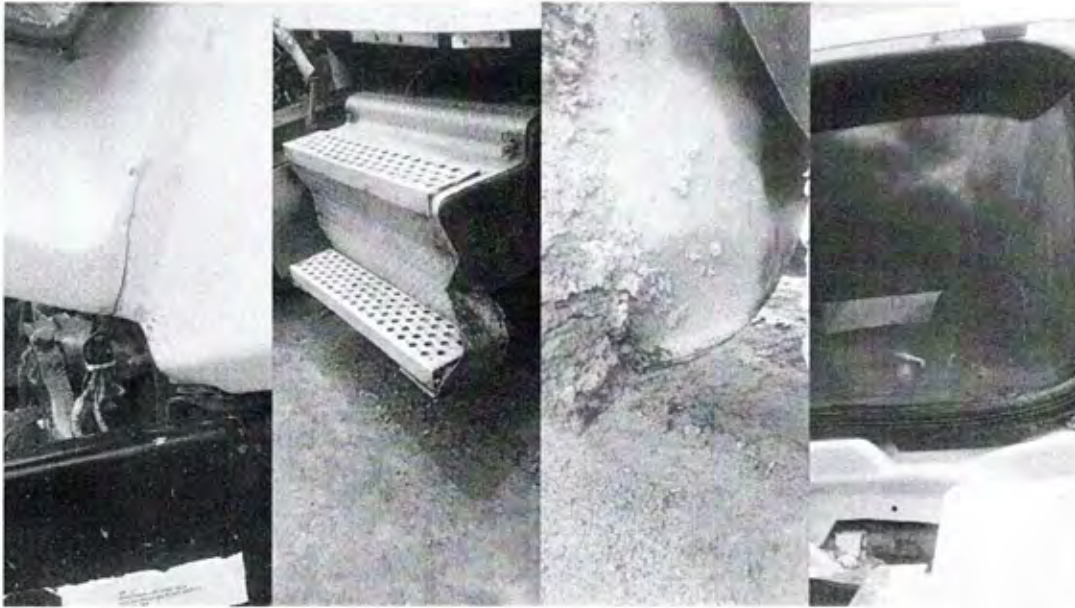
SITEMA ELECTRICO UMB # 1. MINA CAYPA.

A continuación, se allega registro del estado actual de la UMB 01:

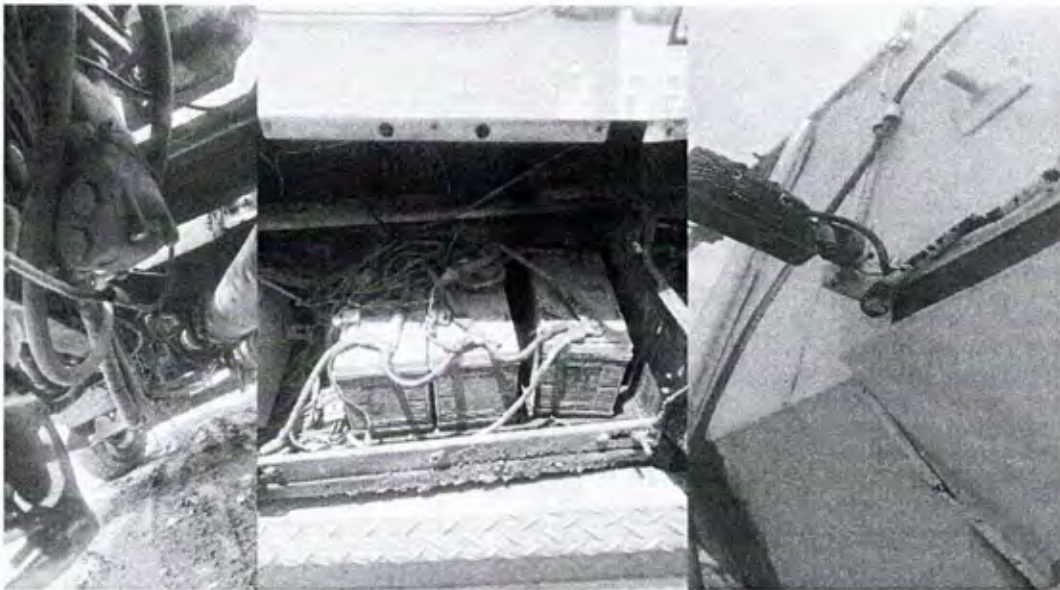
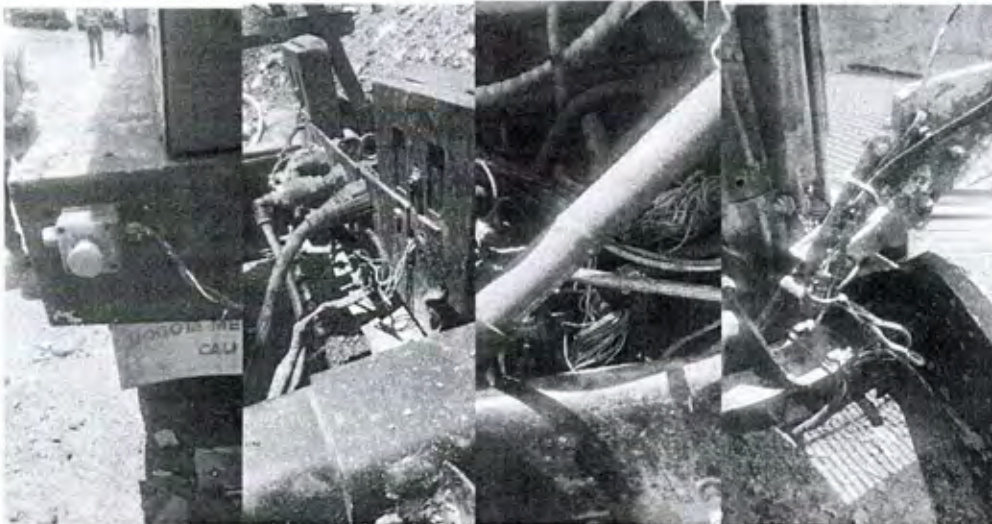
Sistema motriz – (04 novedades)

1. Desgaste de empaque en las juntas de dirección.
2. Sistema eléctrico no tiene coraza de recubrimiento para protección de cableado en alternador, arranque y fusilera.
3. Fuga en la botella izquierda de dirección.
4. Master "sistema de seguridad eléctrico" (corta corriente) se encuentra dañado y se requiere cambio.
- 5.

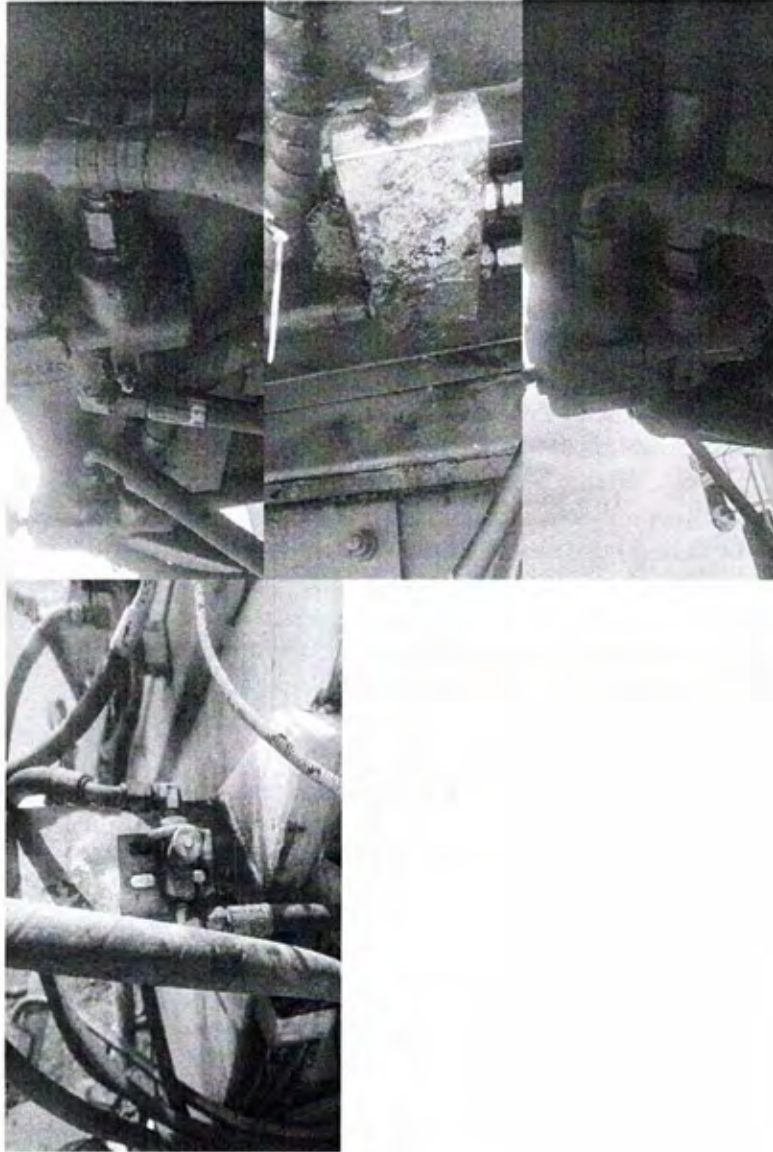
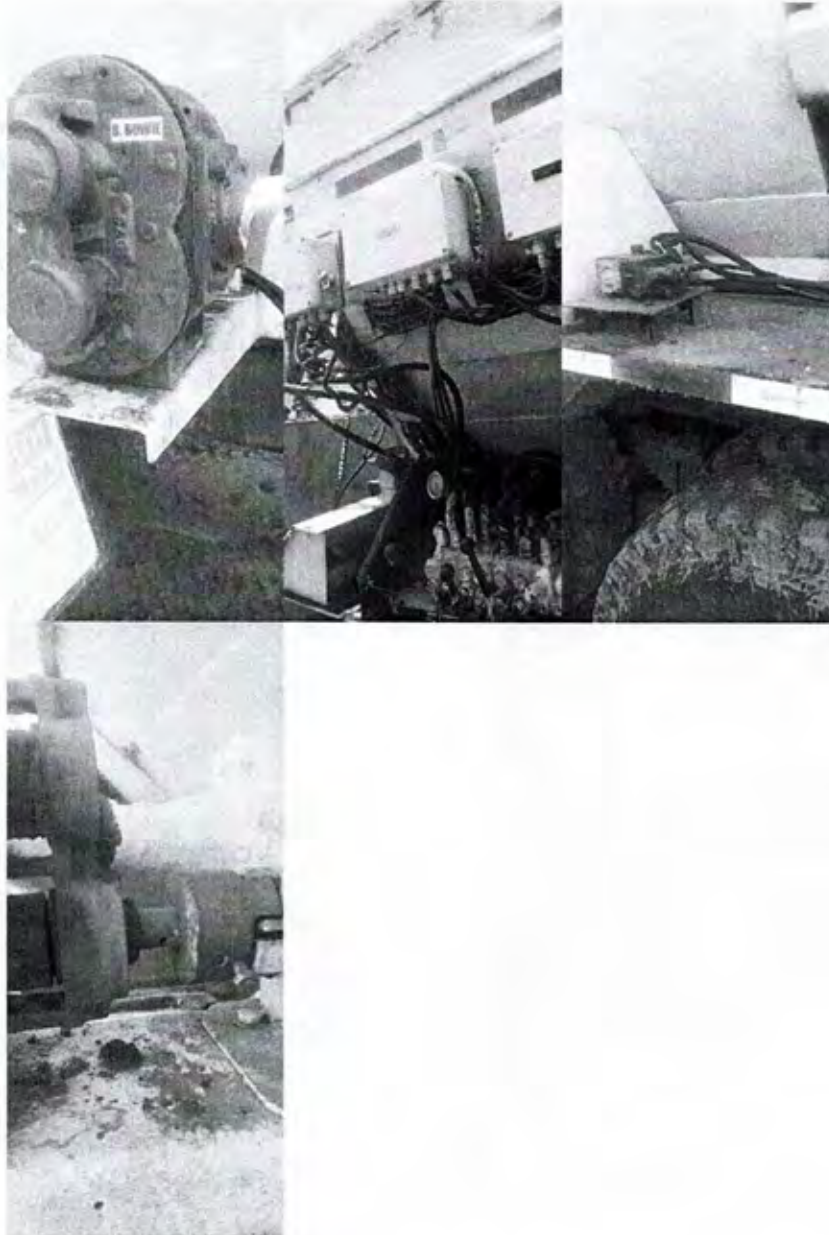
Otras novedades evidenciadas: Auger de despacho del UMB No. 6, se encuentra en condiciones de intemperie (oxidación de terminales), presenta abolladura en la punta del tornillo y desprendimiento de soldadura. (04 meses al sol y al agua)

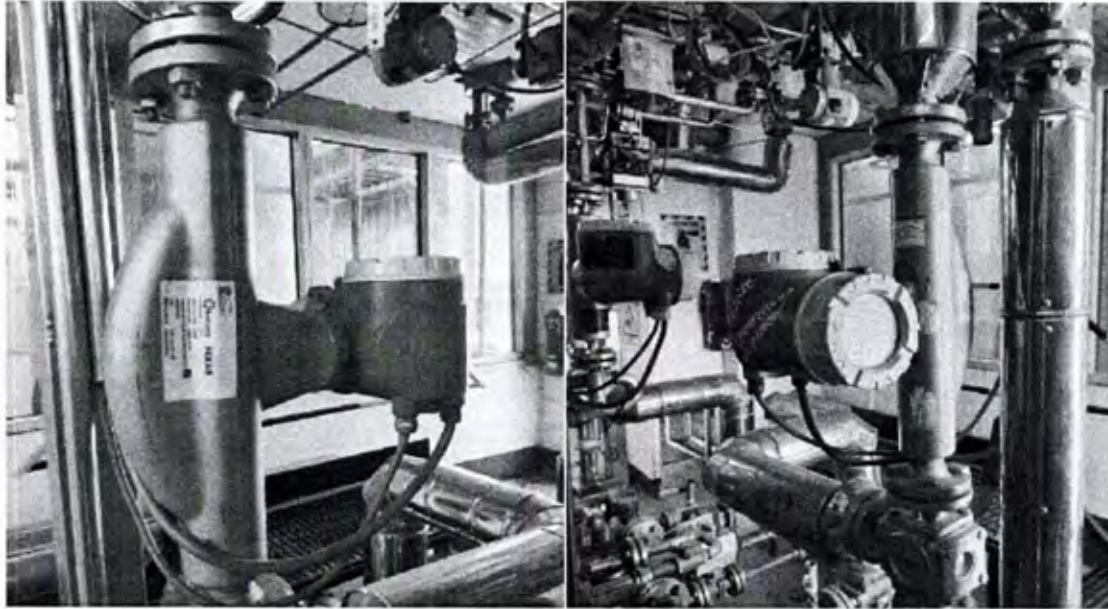
Imagen "medidor de flujo tipo coriolis.

- 4- Se allega por parte del Ing. Nelson Cucunuba, documento de calibración realizada en noviembre de 2023. aclara que esta calibración se realiza cada 5 años, también menciona que esta tecnología está asociada al programa de producción "Ignition" que determina el cronograma de mantenimiento de los componentes del sistema. También aclara que al ser este una aplicación adquirida por Drumon ellos son los responsables de la manutención de la planta de acuerdo al convenio.
